観光船「カズ1」の海難事故について

2022. 5. 2

日本クルーズ&フェリー学会事務局長 池田良穂

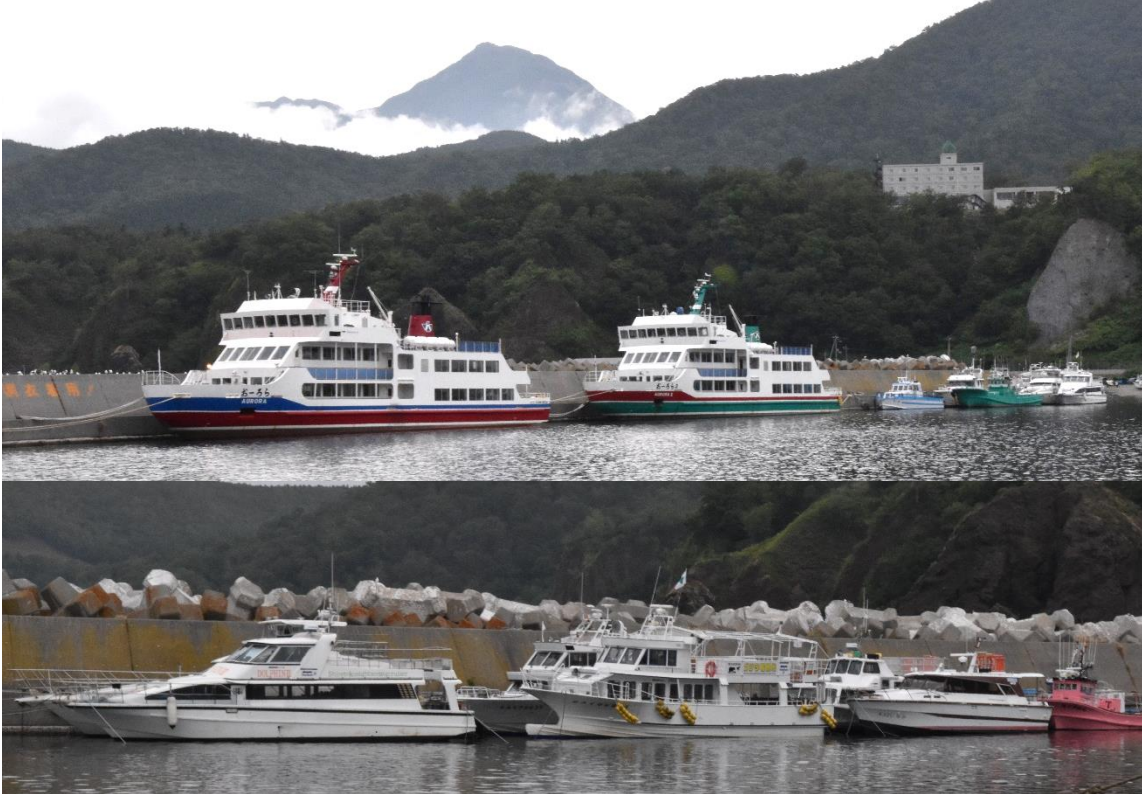
ウトロ港に停泊する観光船群。(上)大型船「おーろら」姉妹(下)小型観光船(右のピンクの船の前に停泊するのがKAZU ⅢとKAZU Ⅰ)
