〈連載(354)〉

知床の観光船「KAZU I」の海難

大阪府立大学 名誉教授
池田 良穂

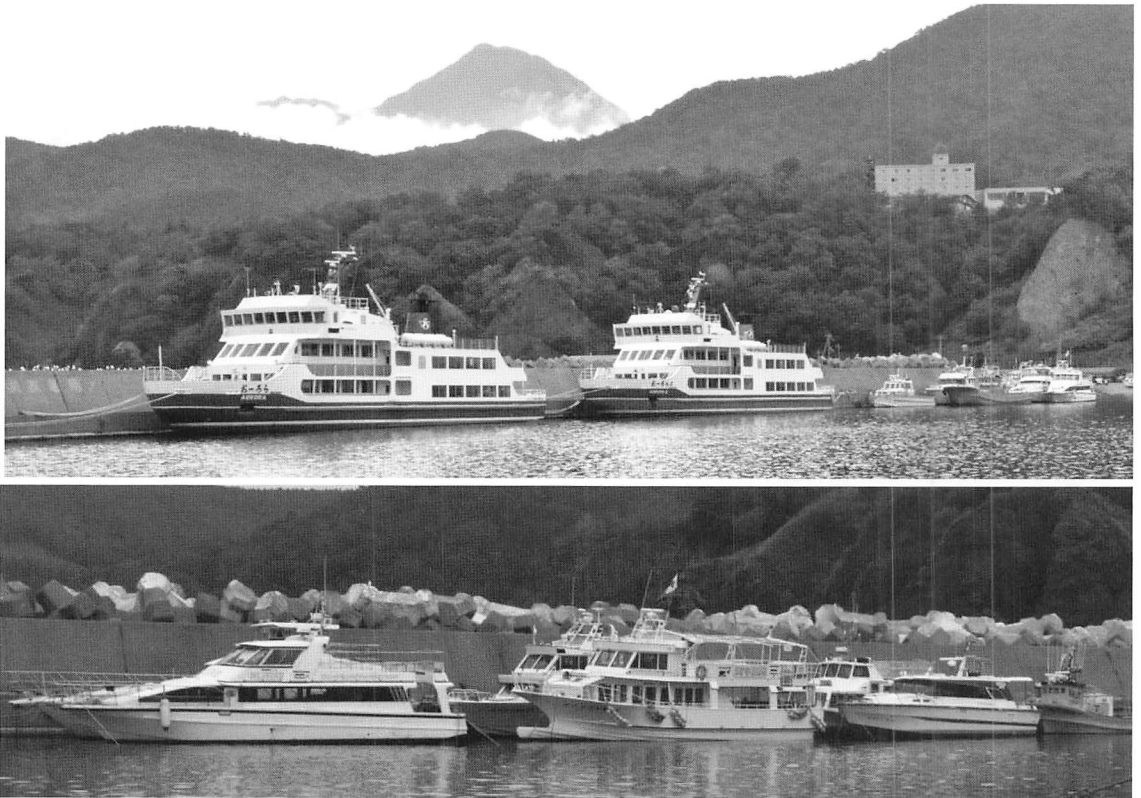
昨年夏に撮影したウトロ港に停泊する観光船群。(上)大型船「おーろら」姉妹(下)小型観光船(右から2隻目に並ぶのがKAZU ⅢとKAZU Ⅰ)

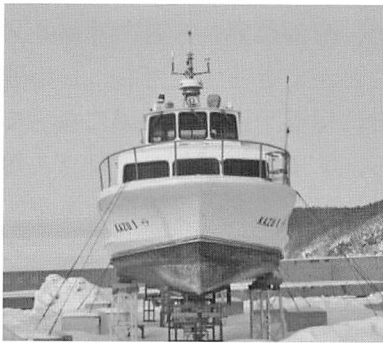
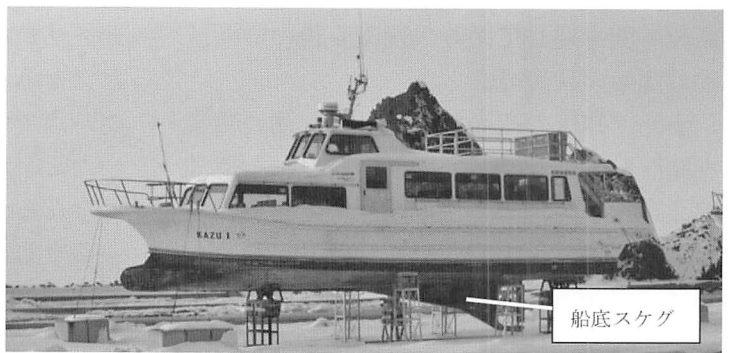
今年2月に撮影した陸揚げ中の「KAZU I」(福富廉氏撮影)

また、同船は船首部の客室が低くなっており、海水が打ち込めば船首に海水が溜まって船が船首トリムになる構造になっている。さらに、この海水がエンジンルームにも浸水してエンジンが停止して推進力を失うと、船は漂流を始めて、知床半島の沿岸で座礁することが考えられる。特に船底から飛び出しているスケグ部分(写真参照)が座礁すると、一気に船首トリムが大きくなり、浸水が進んで沈没したことが考えられる。

「KAZUI」は、1985年に建造されたほうらい汽船の「ひかり八号」であり、船齢37年というかなりの老齢船であることから、エンジントラブルが最初に起こったことも考えられる。この場合には船は海岸に向かって漂流して、海岸近くの暗礁に座礁することが最も可能性が大きい。特に、同船の独特の船底から突き出したスケグが最初に座礁することとなり、船尾を上げて船首を下げた船首トリムの状況となる。この状態が続くと船底には大きな応力が働き、亀裂が入って浸水が始まることとなる。船首に海水が溜まり、船首側から沈没することが考えられる。

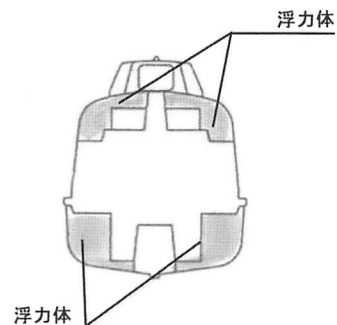
浮力体を使ったライフボートの不沈化の一例

今回の海難の水域は、水温が2℃程度と低く、水に浸かれば10～15分で意識を失い、1時間はもたないとされている。すなわち、船が沈没してしまえば救命胴衣や救命浮環等では助からない。このような場合には、船体自体を沈まない構造にすることが唯一の解決策と考えられる。周知のとおり大型船に搭載されている救命艇では、転覆しても起き上がる大きな復原力をもち、浸水しても沈まない不沈化対策(図参照)がとられている。船内にたくさんの空気室をつくり、そこにできれば発泡スチロールのような浮力体を充填すれば船体は沈まなくなる。低温水域で稼動する客船については、こうした不沈化も必要となるのかもしれない。多少の座席数を犠牲にして発泡スチロールを詰め込むことで不沈化は可能となりそうだ。また、緊急時に膨張させるエアバック等も有用かもしれない。
