「KAZU I」が知床沖で海難

## 知床観光船事故、その原因と今後の対応策は

文：池田良穂（大阪府立大学名誉教授）

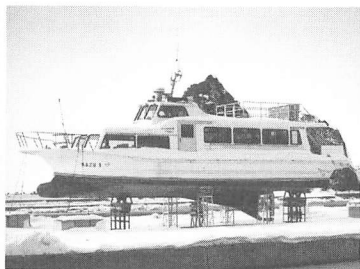
今年2月に撮影した陸揚げ中の「KAZU I」(撮影:福富廉)
